Vzácná rekonstrukce

Nedávno jsme dokončili rekonstrukci historického železničního vozu BWB (České západní dráhy).

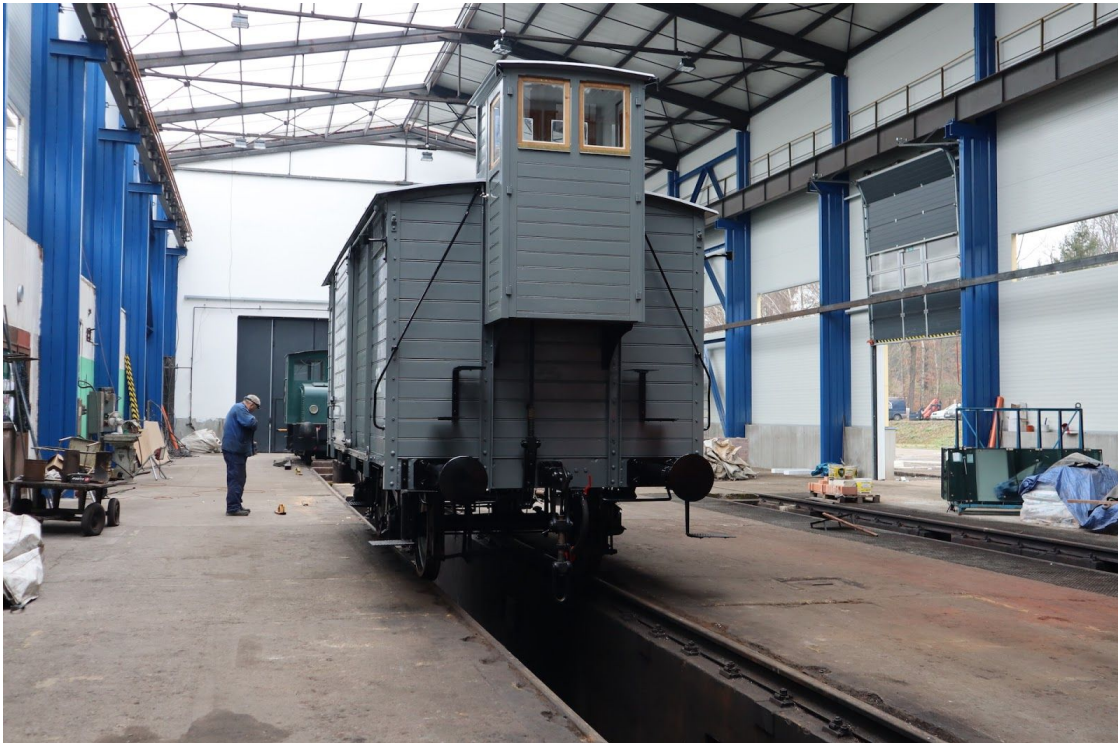
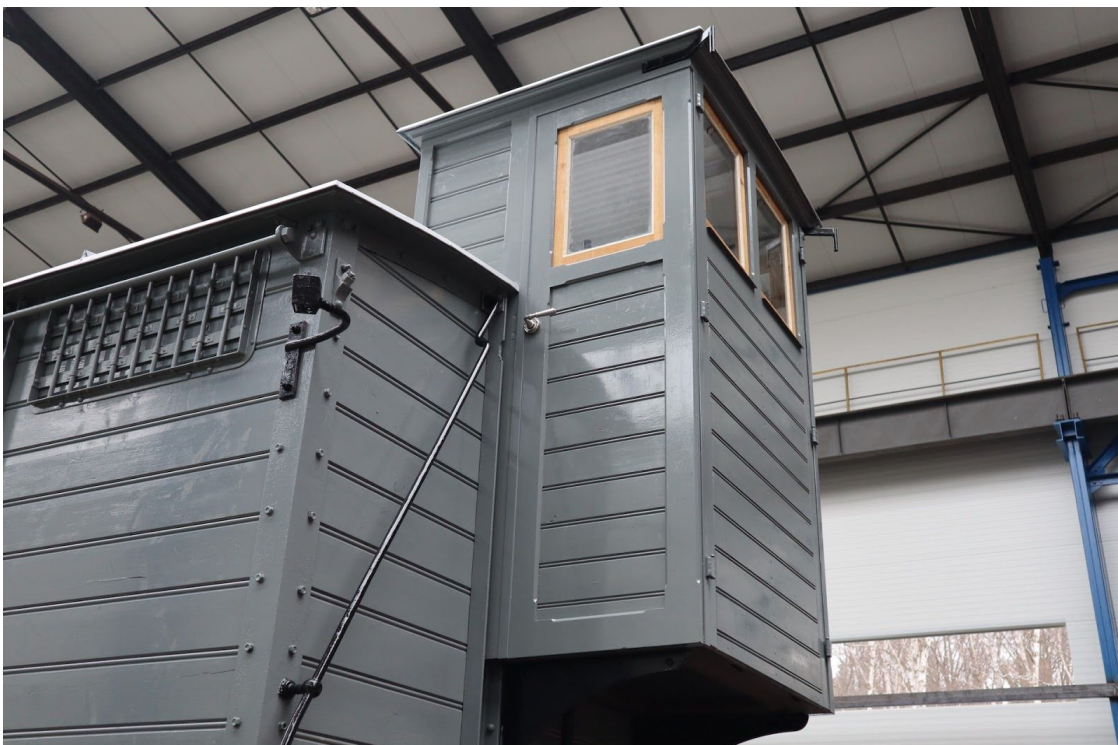
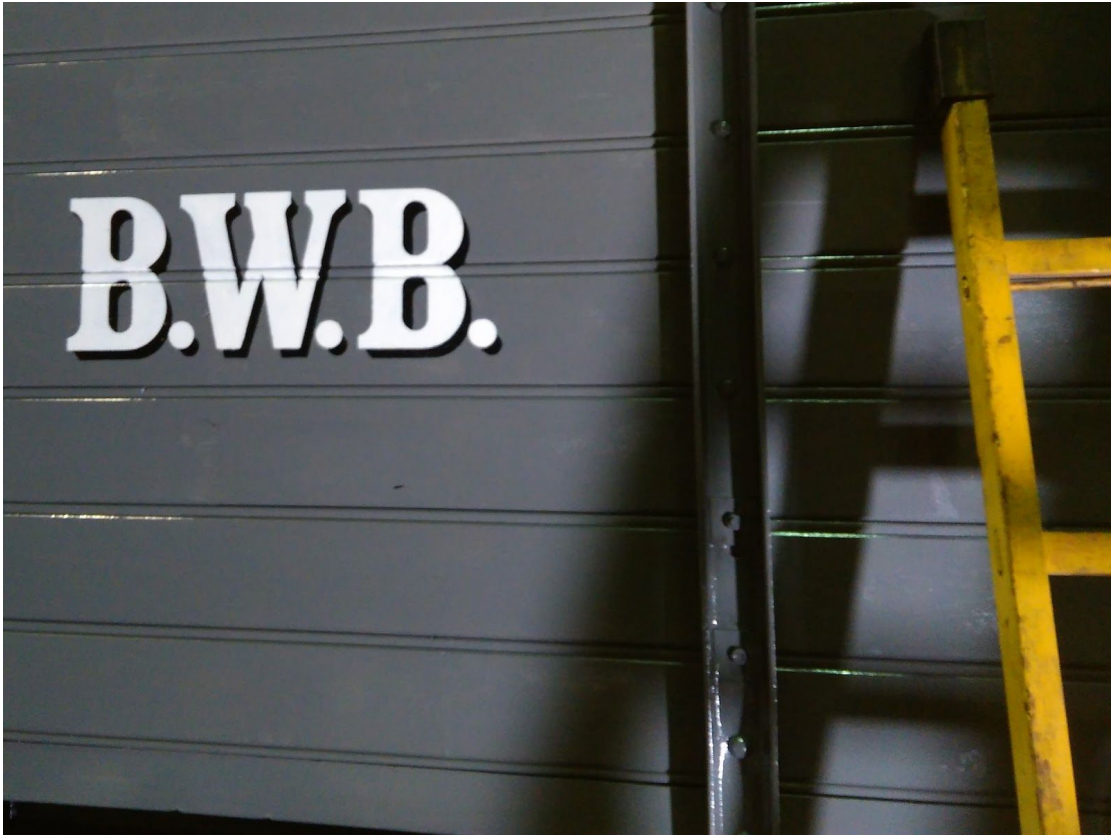
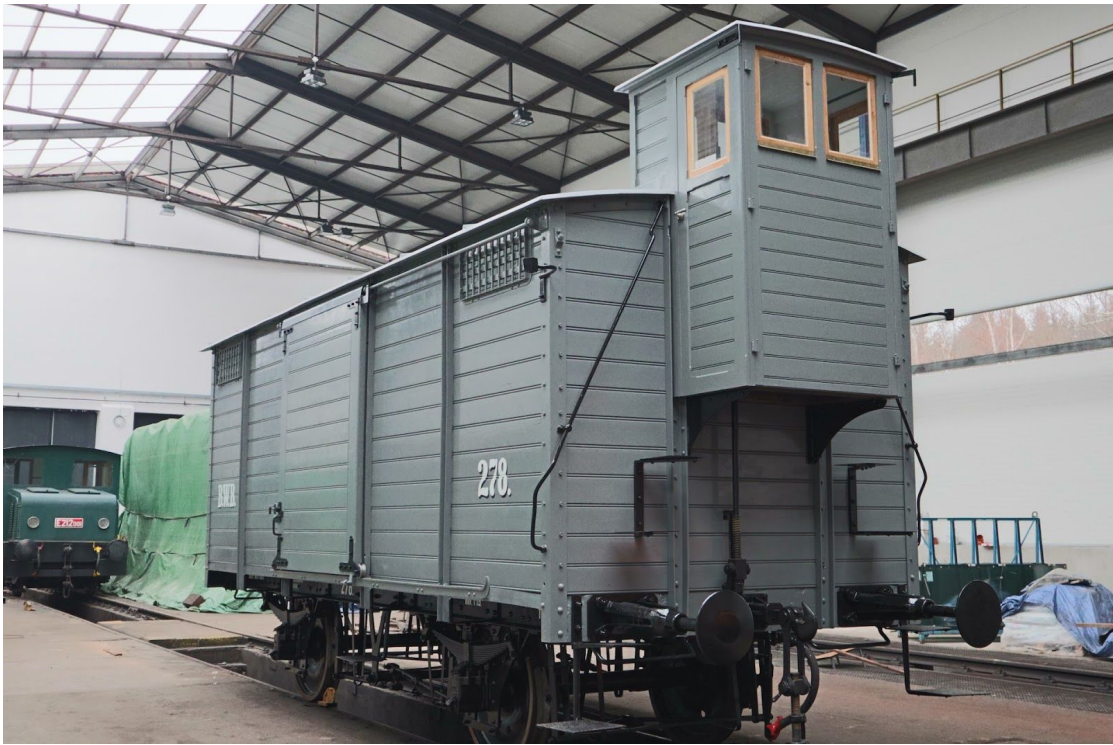
Zachovalý kus představuje velice zajímavý exemplář brzděného krytého vozu. Z původní celodřevěné konstrukce byl ke konci 19. století přestavěn do podoby s kovovou kostrou a dřevěným bedněním. Zadavatel rekonstrukce si přál uvést vůz do stavu těsně po přestavbě, neboť tak brázdil koleje dalších sto let.

Všechny kovové součástky jsme museli opatrně sejmout, očistit, a znovu natřít. Pokud nebylo možné použít původní díly, museli jsme přistoupit k výrobě nových. Dřevěné části vozu bylo třeba kompletně nahradit, neboť nedostatečná údržba a dlouhá desetiletí služby dřevo nenávratně degradovaly.

Na žádost zákazníka jsme dosadili budku brzdaře podle původní dokumentace. Zde jsme vytvořili dubovou nosnou konstrukci a tu jsme vyplnili palubkami. Samozřejmostí bylo dodržet konstrukčně náročná spouštěcí okna na budce brzdaře.

Práce byla náročná a zajímavá. Velkou vzácností je, že se brzdový systém dochoval kompletní. Ten byl pečlivě zrekonstruován zpět do funkčního stavu. Všechny části pečlivě rozebrány, očištěny, natřeny a zajištěny, tak aby znovu plnily svůj účel. Jedním z důležitých momentů bylo i nýtování částí rámu.
